**PARATINGA**  
**LEVANTAMENTO**  
**DO PATRIMÔNIO**  
**CONSTRUÍDO**

INFORMAÇÃO TÉCNICA Nº 001/2004

16.01.2004

**Assunto:** Vistoria em Monumento em processo de arruamento —  
Capela N. S. do Rosário dos Pretos — e avaliação geral do  
patrimônio cultural construído: Mercado Municipal, Igreja  
Matriz de Santo Antônio, Paço Municipal e Casario.

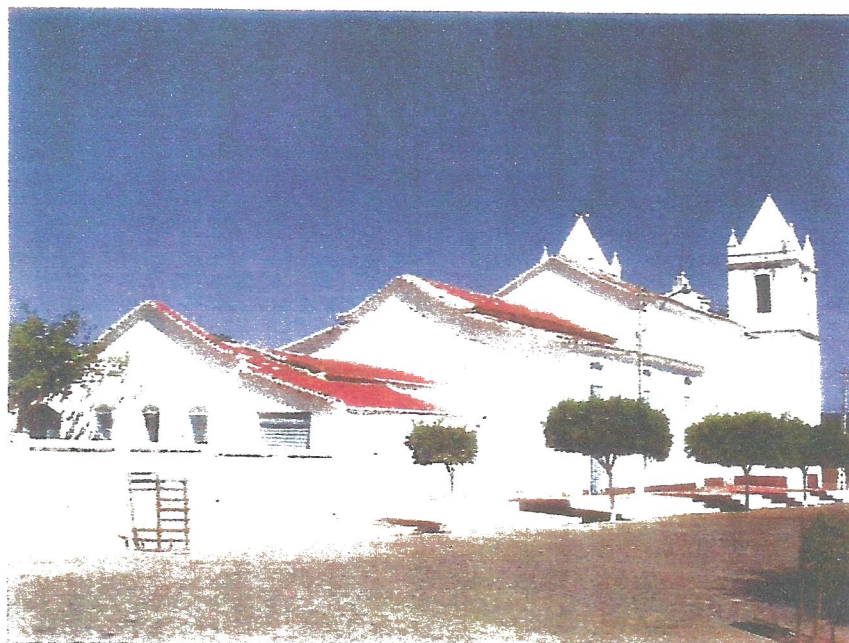
Fachadas posterior e lateral. Observar vão cujas proporções, localização e esquadria descaracterizam a fachada posterior

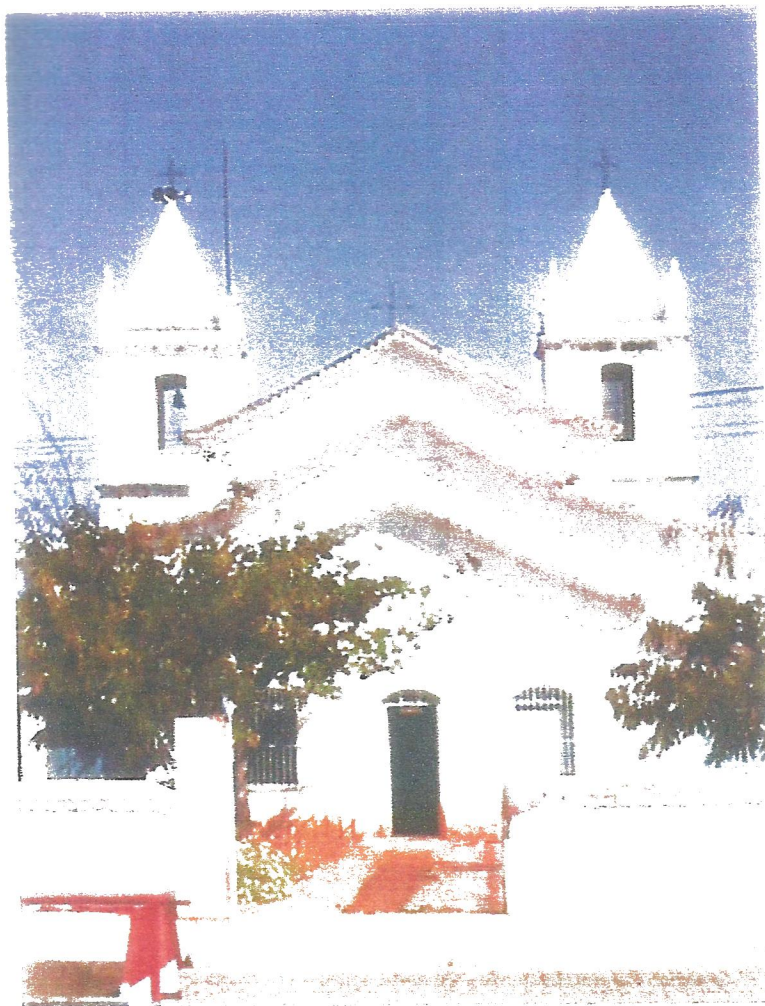
A cobertura do anexo do corpo da sacristia e capela-mor teve o seu ponto da cumeeira rebaixado, o que compromete o belo escalonamento das águas.

Perspectiva mostrando o belo escalonamento das coberturas com beirais em beira-sobeira.

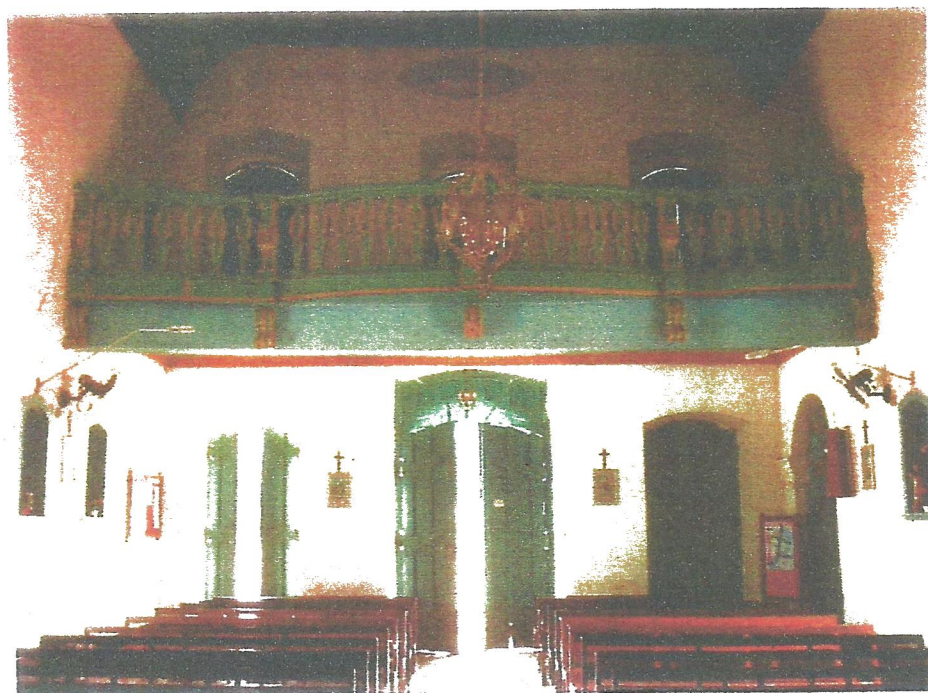
Recentemente, foram realizadas obras na cobertura e pintura externa. O forro da nave encontra-se bastante deteriorado.

Vista da nave e coro.

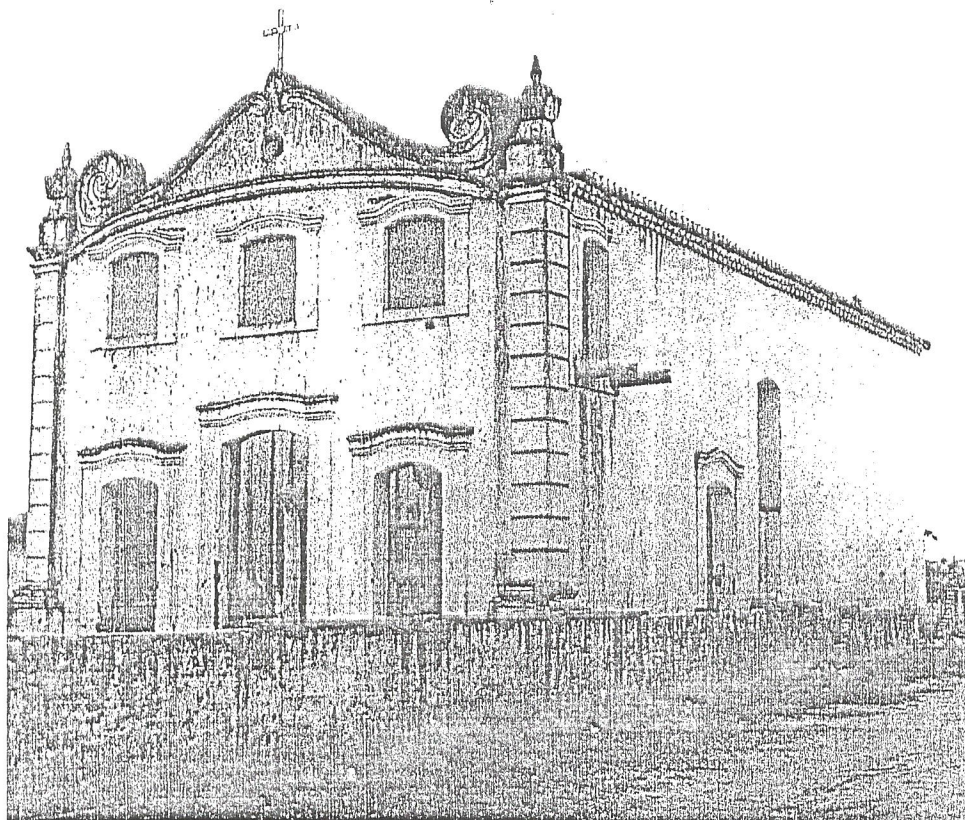
Nota-se na foto abaixo que o reboco das fachadas ainda não apresentam lacunas. Todos os elementos decorativos em massa ainda encontravam-se íntegros. O muro externo que se vê na foto (abaixo) deste inventário partindo do cunhal direito da fachada frontal, foi demolido, liberando a perspectiva do templo.

Vista geral: fachadas frontal e lateral direita.

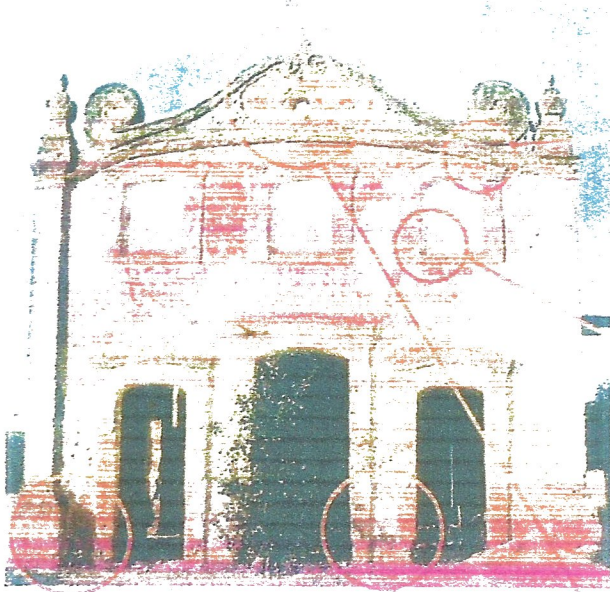
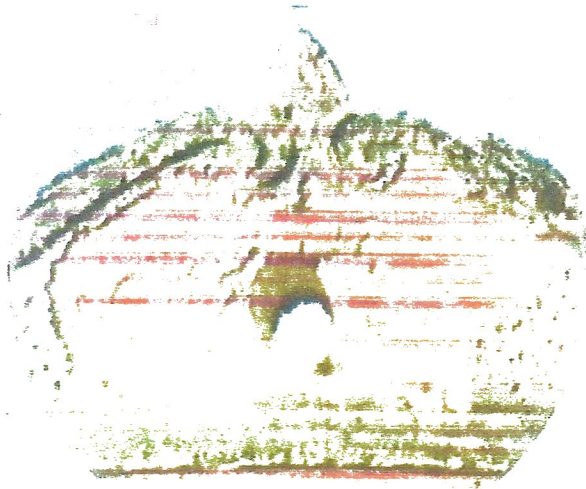
O reboco da fachada principal que, como foi dito acima, se encontrava em relativo bom estado à época do referido inventário agora apresentam grandes lacunas que deixam à mostra a alvenaria de tijolo.

- a execução de um levantamento cadastral das partes existentes — plantas baixas e elevações — que deverá anteceder a elaboração dos projetos arquitetônico e executivo;
- a elaboração de um projeto arquitetônico de recomposição ou de conclusão para uso como templo, uma vez que este é, manifestadamente, o desejo da população;
- para tanto, o projeto deverá contemplar a cobertura do edifício existente e dotá-lo, internamente, dos elementos necessários para o culto, de acordo com programa a ser definido pela Paróquia e comunidades locais;

- as intervenções deverão ter caráter visivelmente contemporâneo, integrando-se harmoniosamente aos elementos existentes e valorizando-os;
- pelo observado, para garantir a estabilidade das paredes perimetrais existentes, bastarão o cintamento, ao nível do beiral e lançamento da estrutura da cobertura e da estrutura interna para o coro;
- devido às particularidades do edifício, o projeto deverá ser realizado por arquiteto com experiência em projeto de restauro; para tanto, daremos toda a orientação técnica necessária para a aplicação dos parâmetros urbanísticos e arquitetônicos e decorrentes posturas da intervenção restaurativa, já delineados acima, quando da execução do projeto.

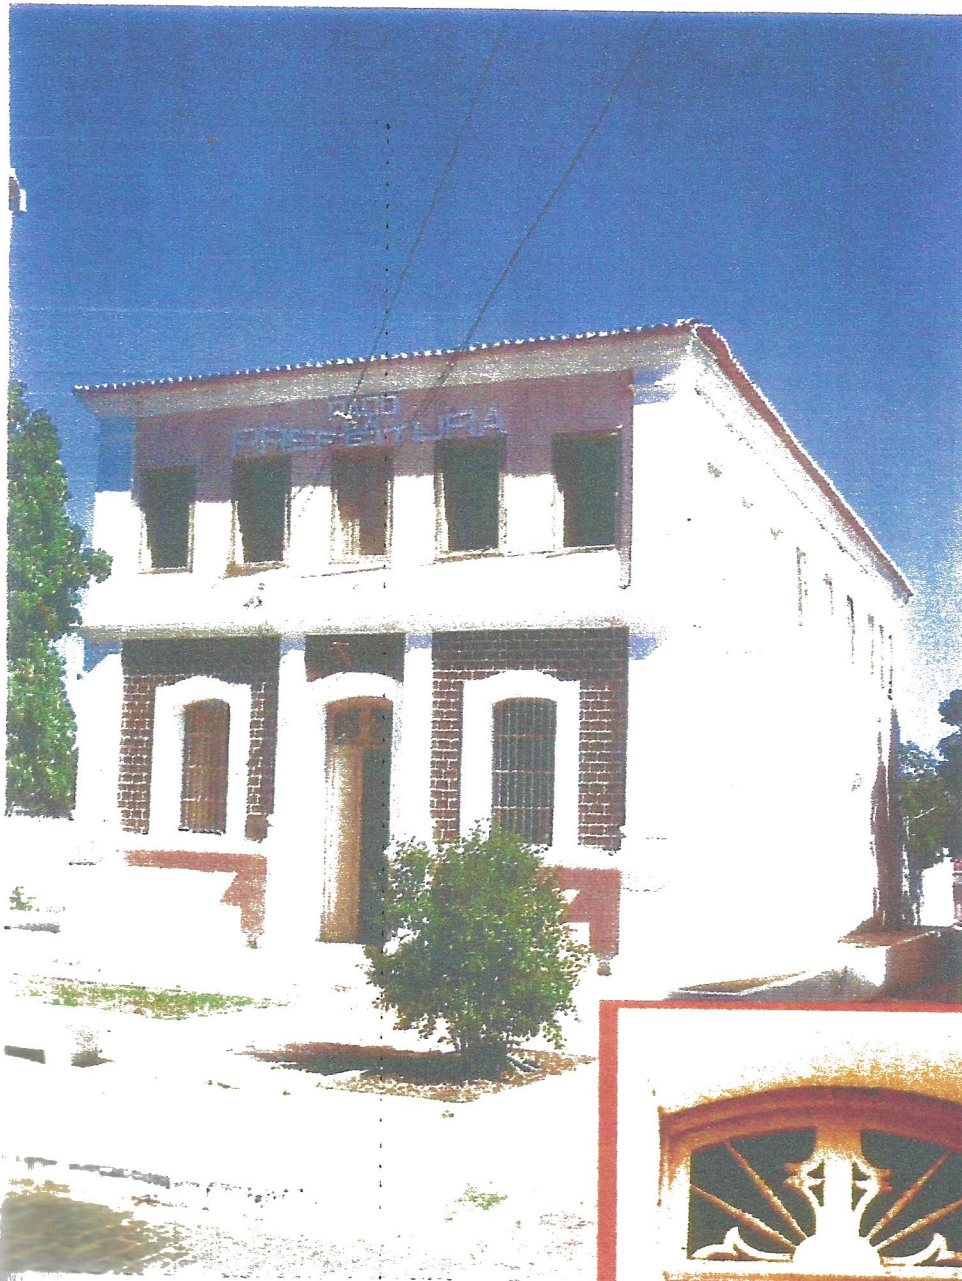
Fachada frontal.

Necessita serviços gerais de manutenção, pintura externa e interna valorizando os elementos arquitetônicos e utilização de mobiliário que se harmonize melhor com os espaços antigos.

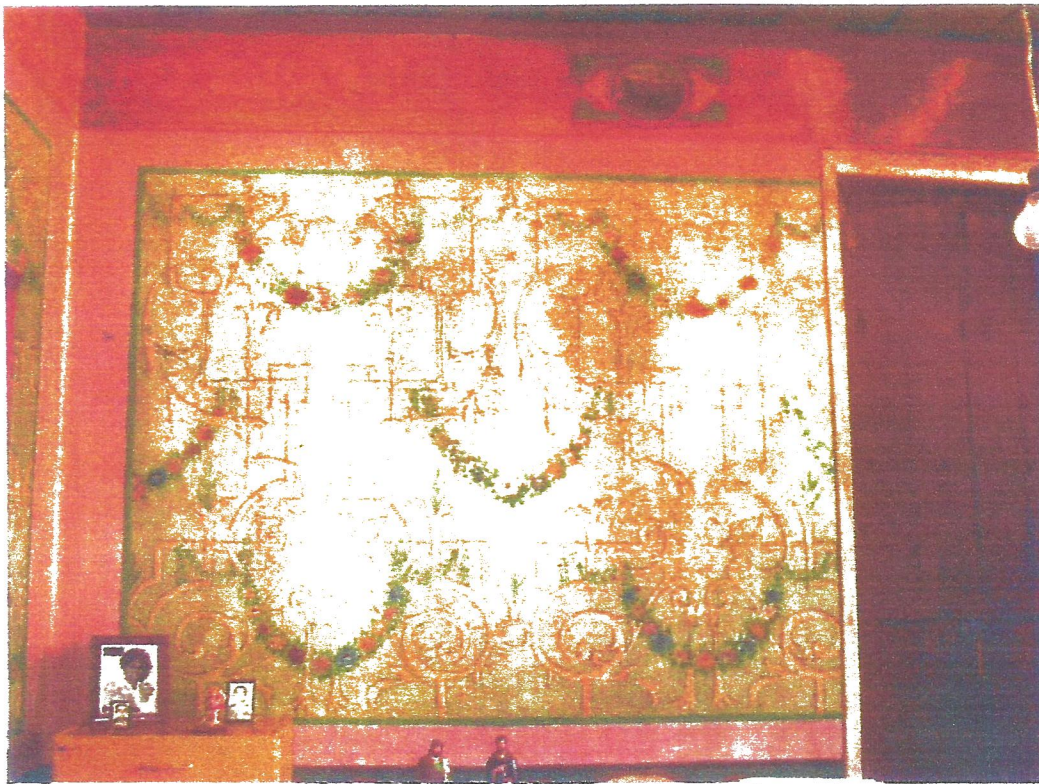
Continua sendo utilizada como residência e não sofreu alteração significativa do seu estado de conservação desde o levantamento do supracitado inventário, com exceção das pinturas parietais do cômodo anterior, que se degradaram em alguns trechos.

Parede do cômodo anterior com paredes cobertas por pinturas decorativas.

Por tratar-se de exemplo raro devido à integridade da tipologia interna e de seus elementos artísticos e arquitetônicos, é imprescindível a orientação de um Órgão de preservação competente quando de uma intervenção, reforma ou reparos gerais.

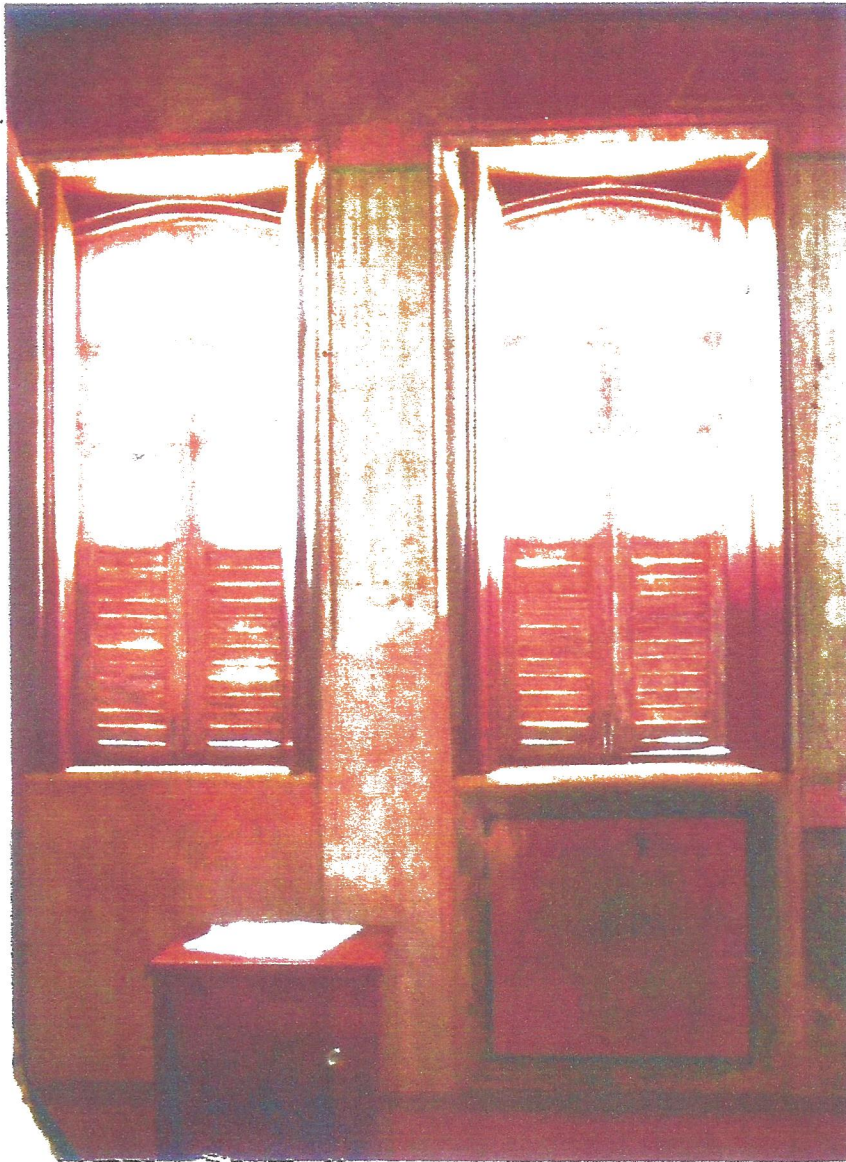
Janelas do cômodo anterior. Notar lacunas devidas à ação da umidade e reconstrução do reboco.

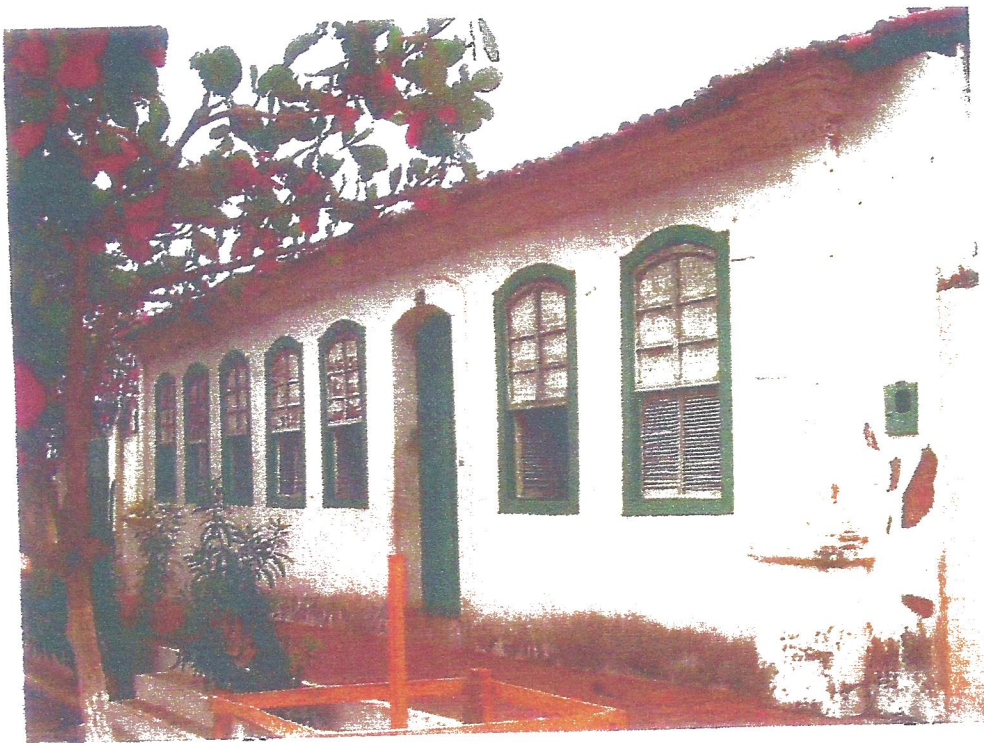
Encontra-se em bom estado de conservação, porém sofreu alteração com nível da empena lateral, onde existia uma Capela. No entanto, externamente precisa de reparos; recuperação da caixilharia com venezianas e da pintura.

Fachada frontal.

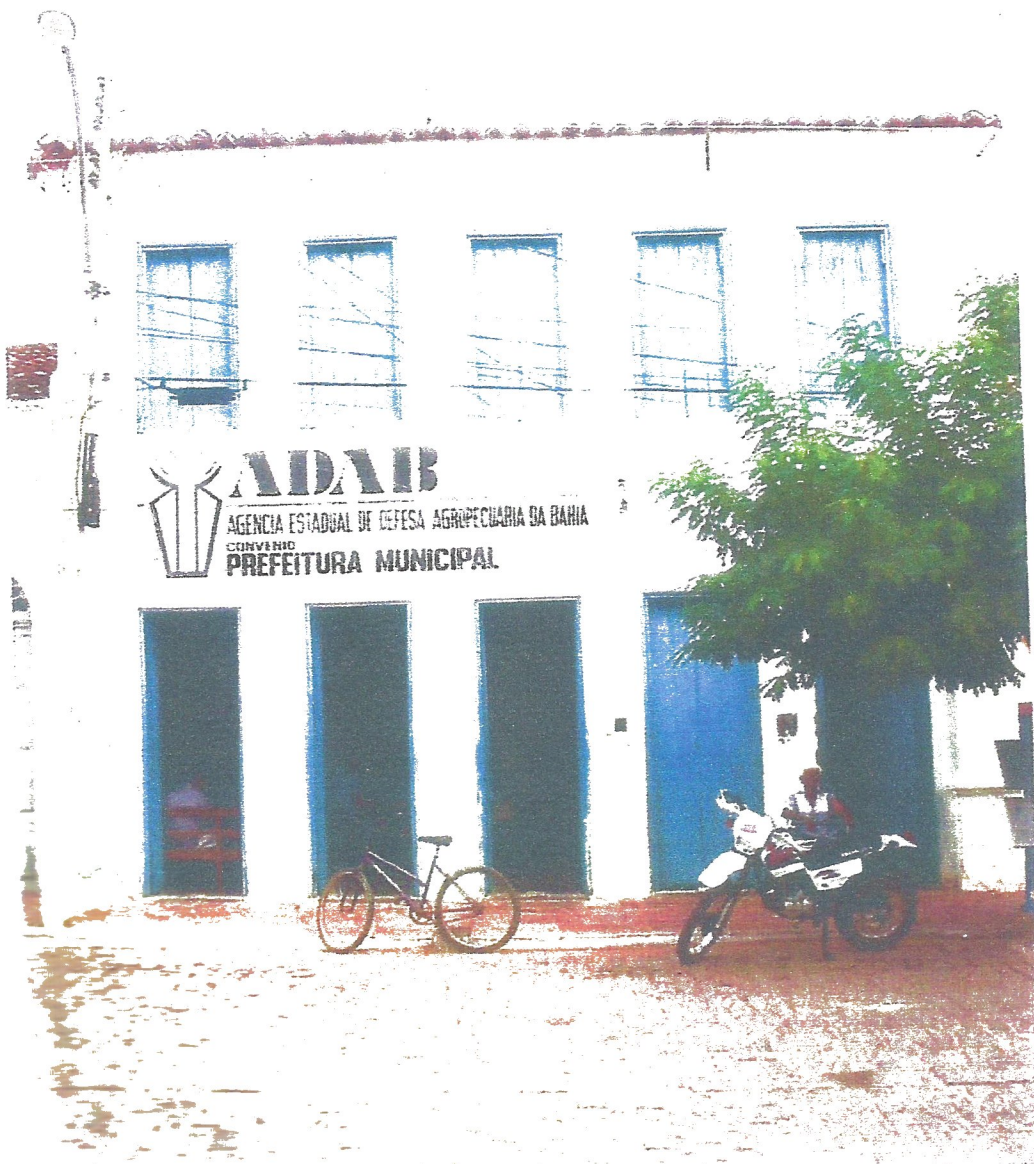
Atualmente funciona a ADAB (Agência Estadual de defesa Agropecuária da Bahia), convênio com a Prefeitura Municipal. Seu estado de conservação é bom, não tendo se alterado após levantamento do IPAC, nem, tão pouco sofreu descaracterização ao nível da sua tipologia interna. No entanto, a leitura da fachada fica comprometida pelos dizeres pintados sobre o seu paramento, muito numerosos e em escala inadequada.

Fachada frontal.

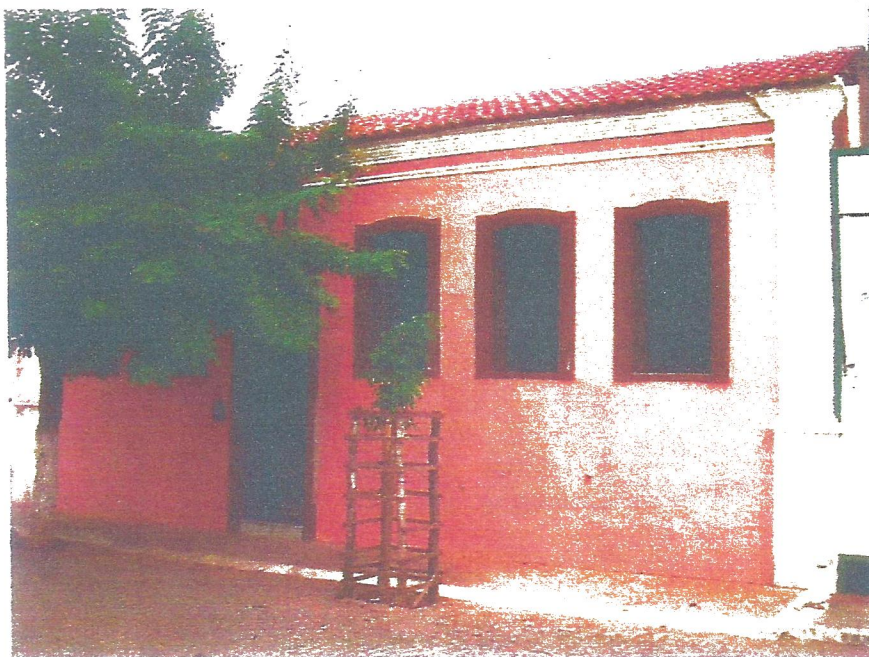
Imóvel não inventariado pela equipe do IPAC-SIC. Guarda íntegras fachadas, volumetria e tipologia interna, no entanto, o piso primitivo foi substituído por cerâmica vitrificada não adequada ao estilo arquitetônico.

Fachada frontal.

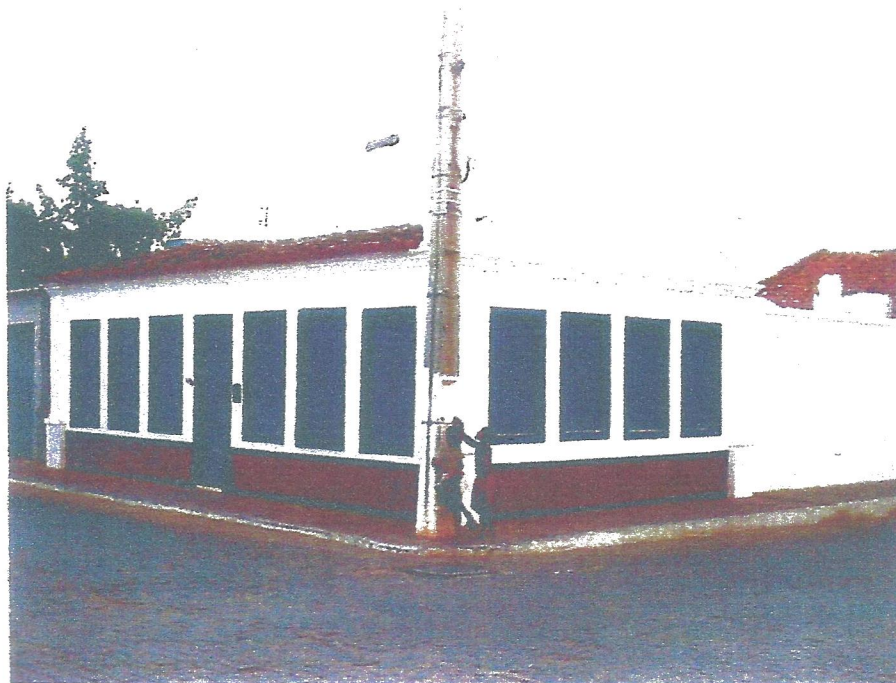
Não inventariada pela equipe do IPAC-SIC. Casa térrea, possuindo linhas simples, cuja empena lateral é coroada por frontão depurado. Teve o seu ponto de cumeeira rebaixado, o que interfere na volumetria.

Fachadas frontal e empena lateral para a avenida Centenário.

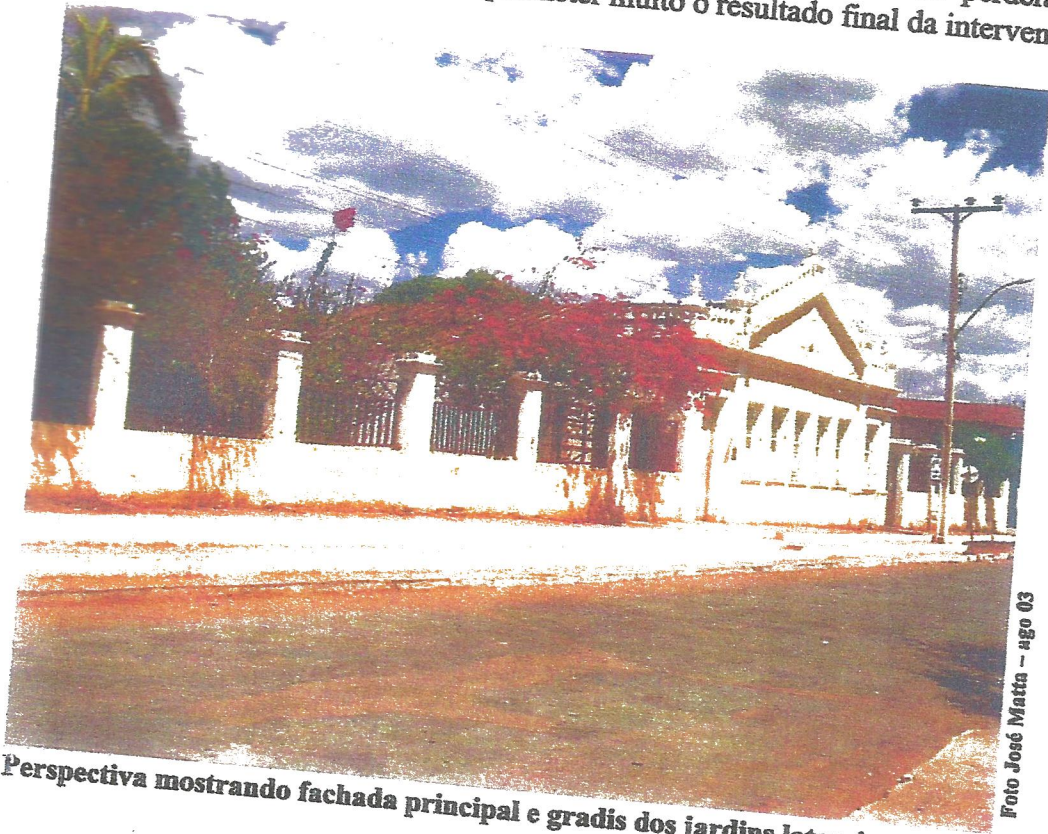
A estrutura do telhado está sendo substituída e, provavelmente perderá elementos primitivos internos, o que poderá comprometer muito o resultado final da intervenção.

Perspectiva mostrando fachada principal e gradis dos jardins laterais.

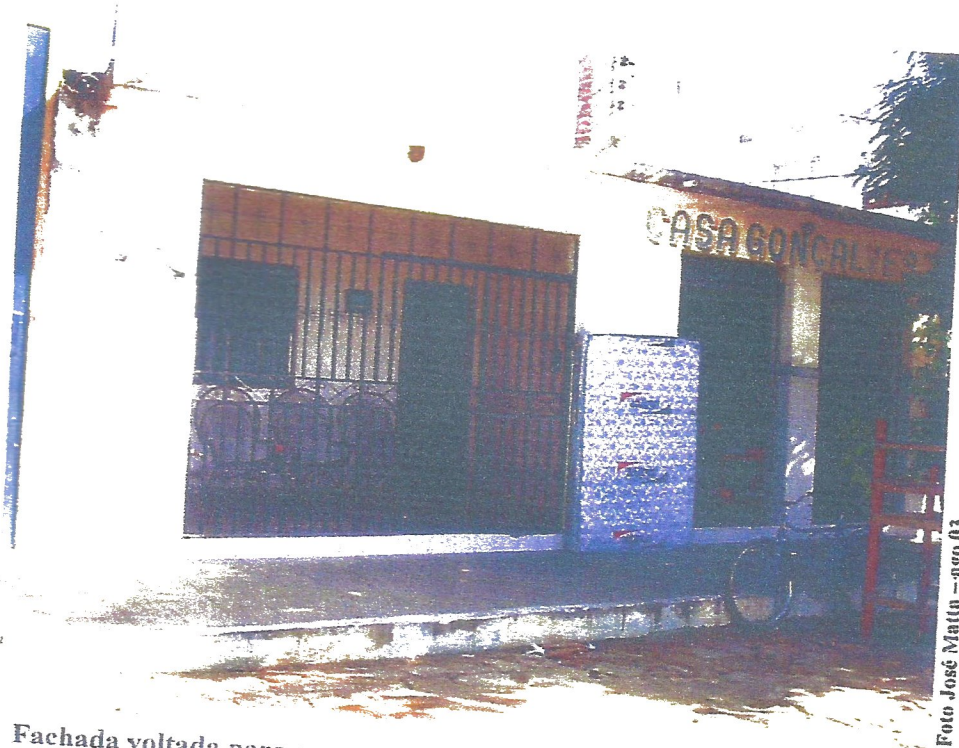
Já não mais existe, foi demolida e, no local, existe uma construção contemporânea sem qualidade arquitetônica.

Fachada voltada para a praça do Mercado.
